Gesamtsanierung Credit Suisse Gebäude, Stadthausstrasse 16, 8400 Winterthur

Wie Geilinger AG dank der vielseitigen Möglichkeiten des Metallbaus mithilfe, dass die Gesamtsanierung des Credit Suisse Gebäudes ein Erfolg wurde.

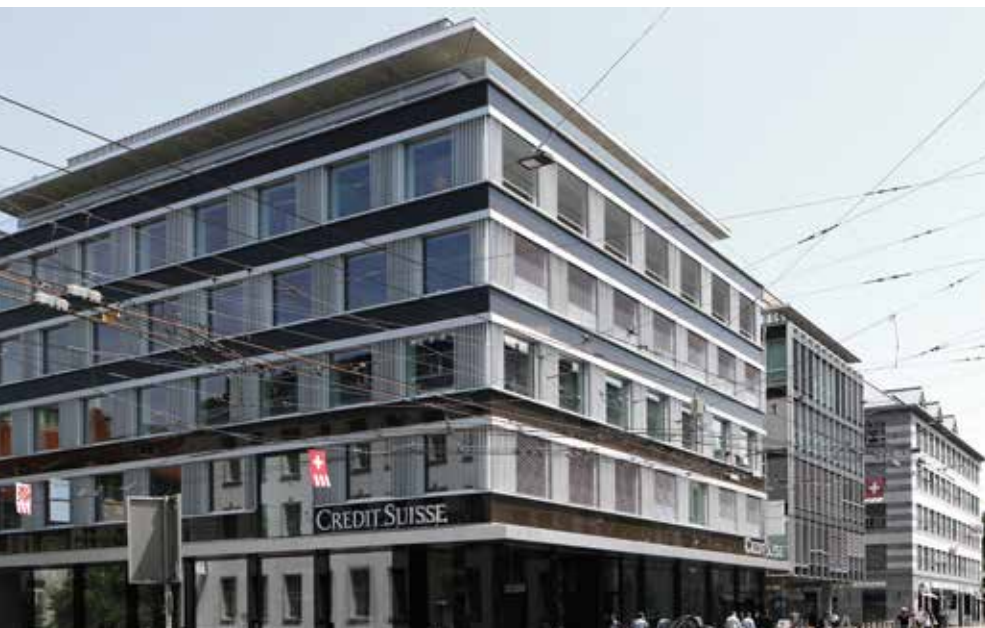
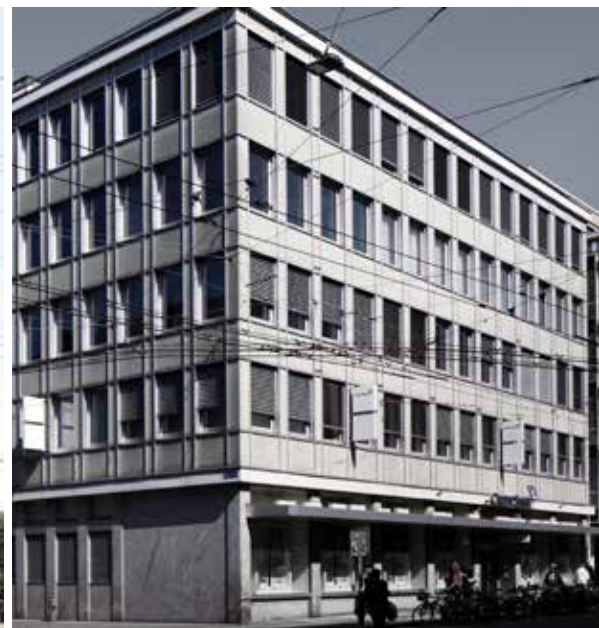
Das hohe, transparente Erdgeschoss wird von einer Pfosten-Riegel-Bauweise getragen. Die

Dreifach-Sonnen-/Wärmeschutzgläser sind mittels speziellen Halterungen eingebaut, so dass es keine Deckleisten braucht. Dadurch entsteht mittels Structural Glazing eine elegante flächenbündige Glasfassade. In einem Feld an der Bankstrasse wurde die Fassade vertikalisiert, indem die Verglasung bei der Kundentreppe bis ins 1. Obergeschoss führt und so den Bezug zu diesem herstellt.
